# ポリソイル緑化工

## 施工実績集 Vo.2

# 自然災害防止事業第熊3-3号応急工事(中野)

## 三重県熊野農林事務所

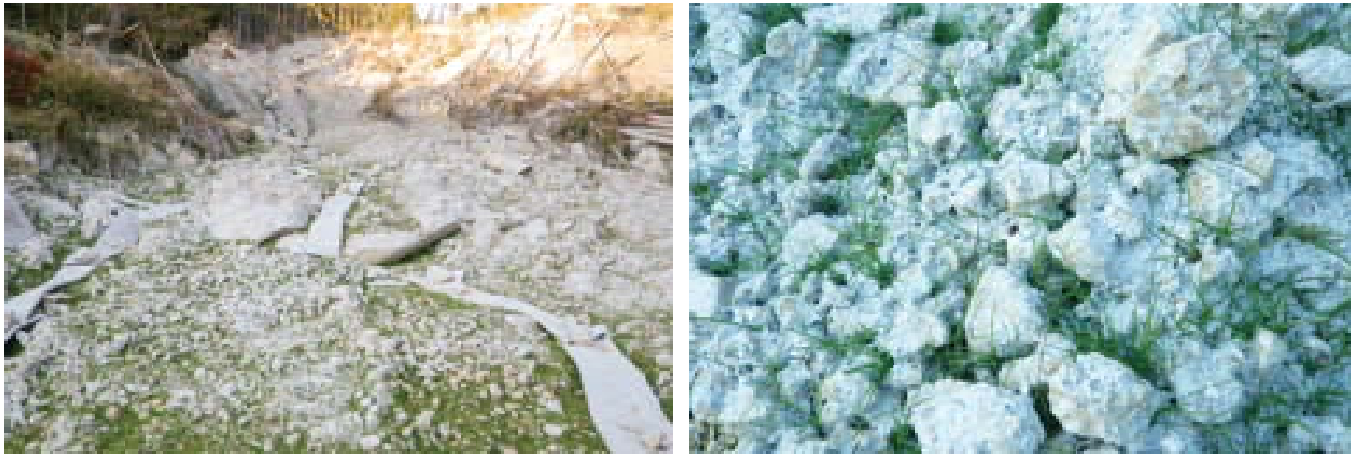
(令和2年12月)  
施工後1ヵ月

施工後1ヵ月で発芽を確認。緑化基盤はしっかり残っています。

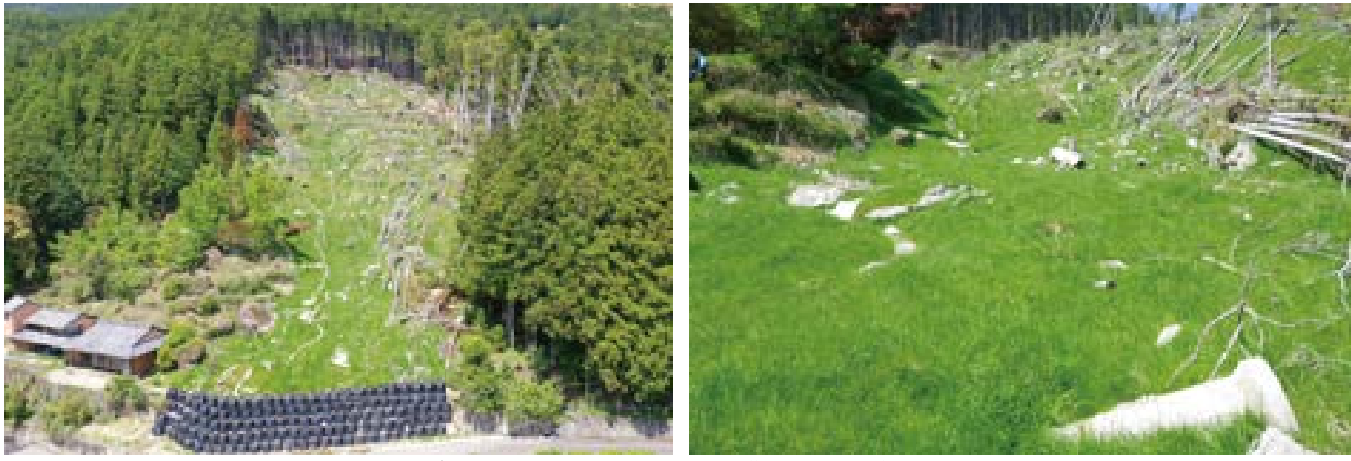
(令和3年4月)  
施工後5ヵ月

4月には、全面緑化によって法面保護効果を発揮しています。

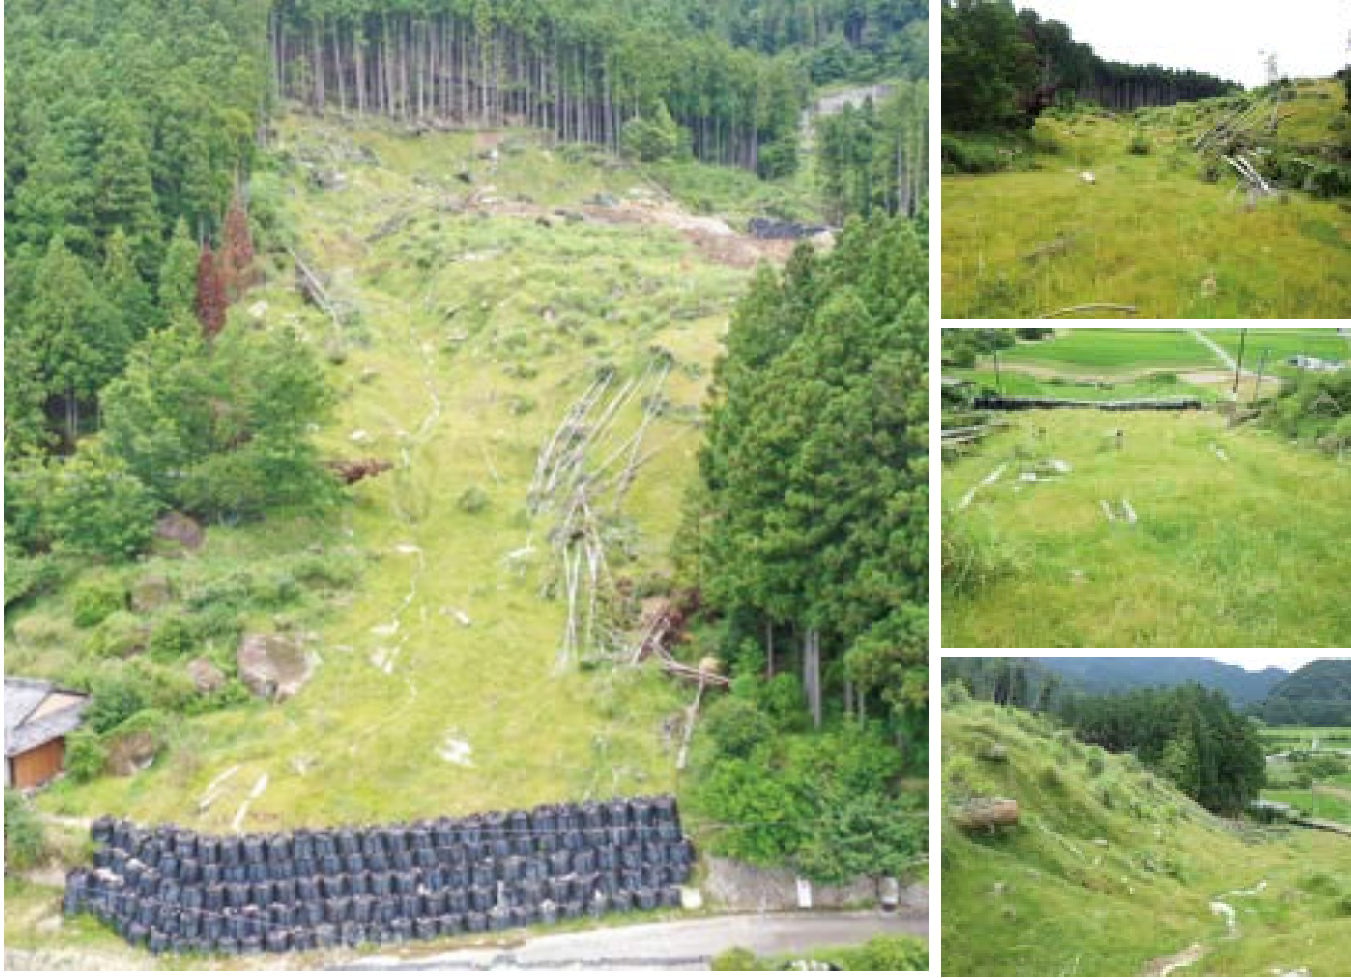
(令和3年6月)  
施工後7ヵ月

6月には、更に成長した導入植物により安定した状態となっています。

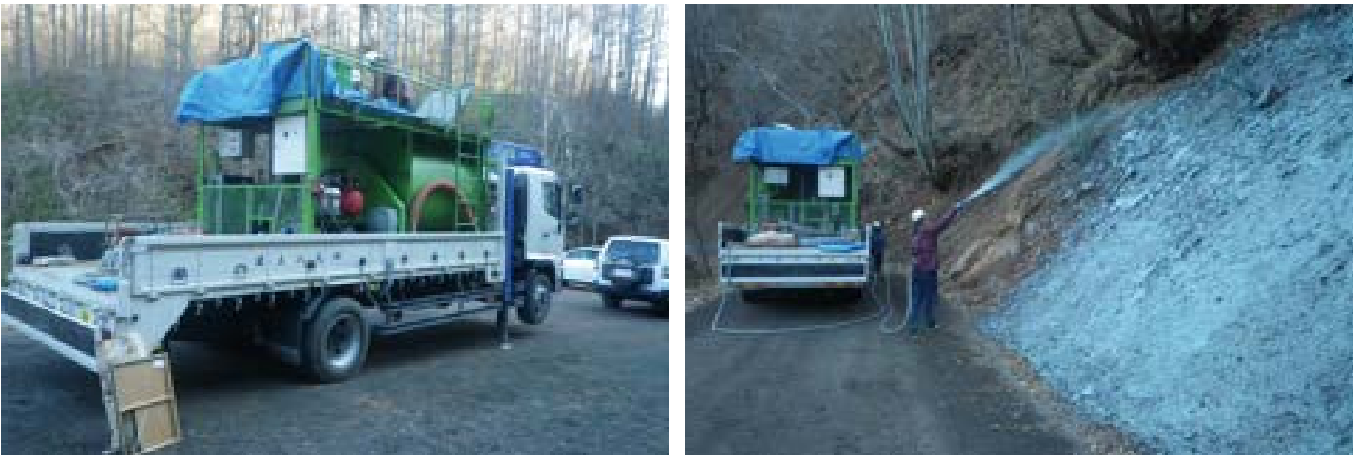
施工状況

冬期には厳寒地となる長野県菅平高原で12月中旬に施工を行いました。

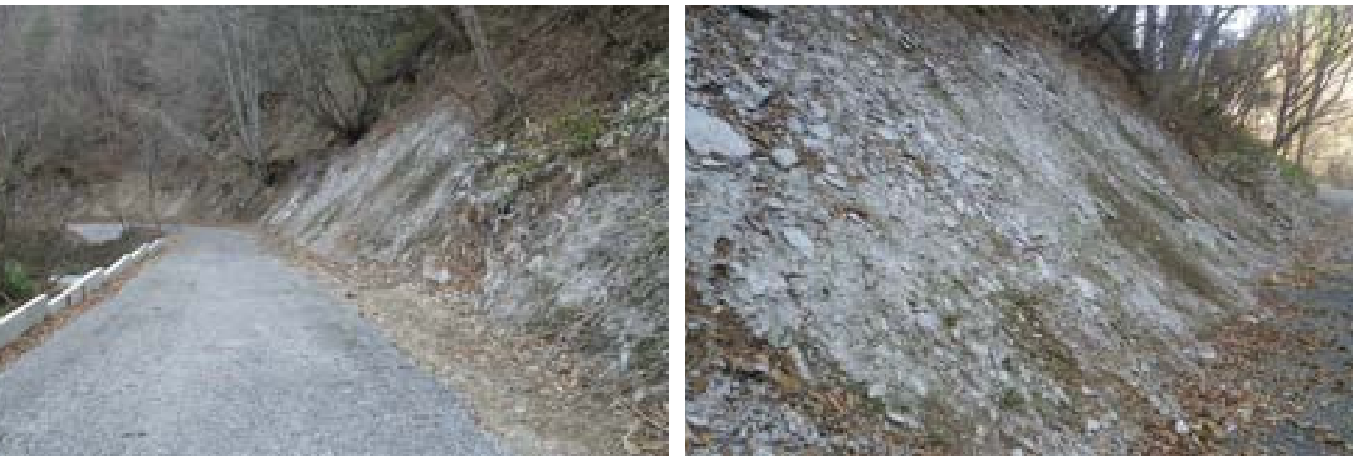
施工後5ヵ月  
(令和3年4月)

氷点下となり相当な降雪があったものと思われますが、ポリソイル基盤は残っていました。

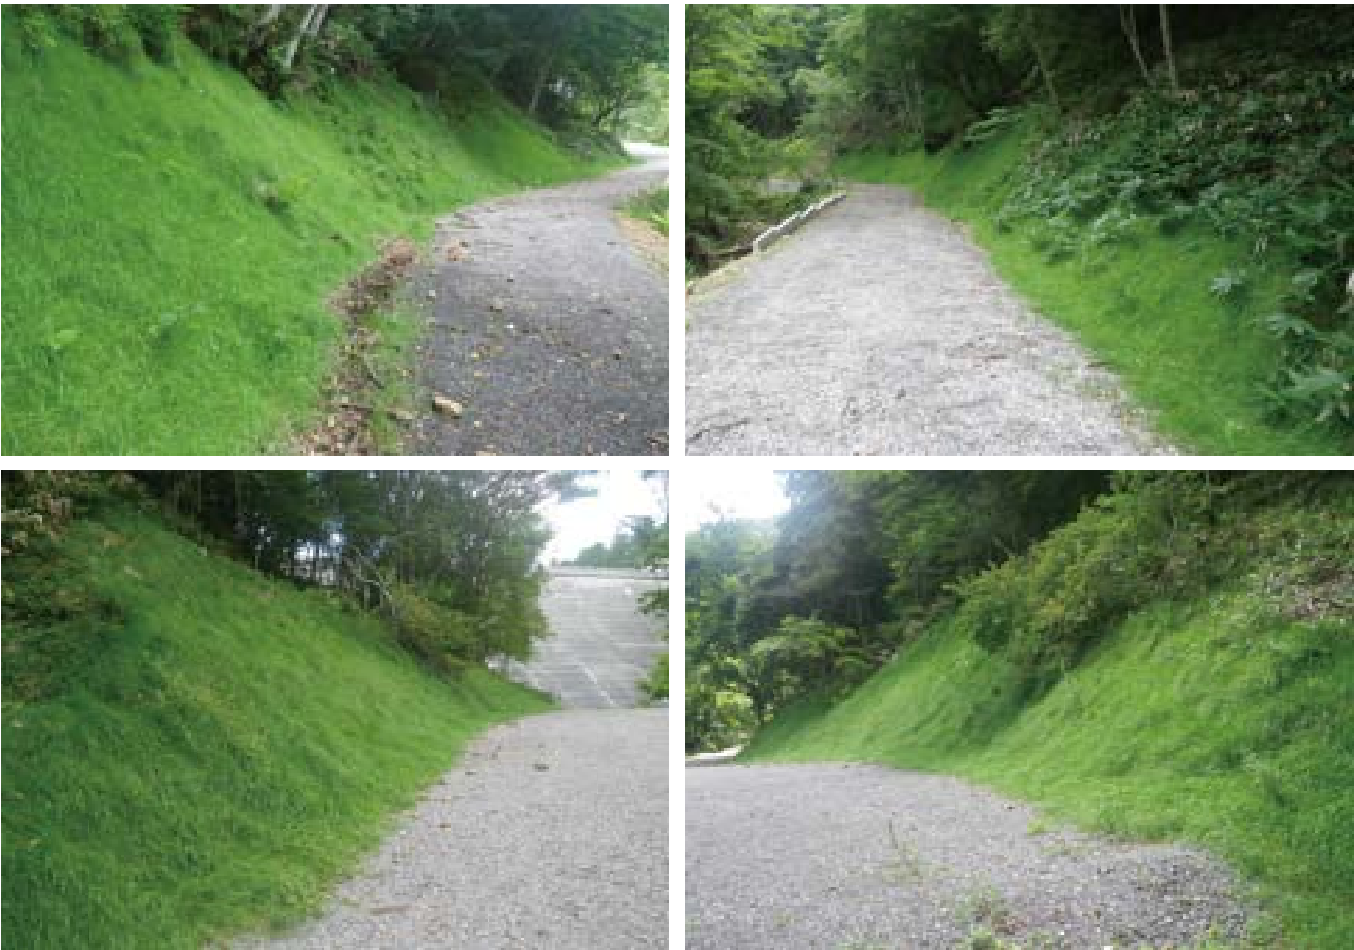
施工後9ヵ月  
(令和3年8月)

厳寒地での不適期施工にも係わらず、全面緑化となりました。

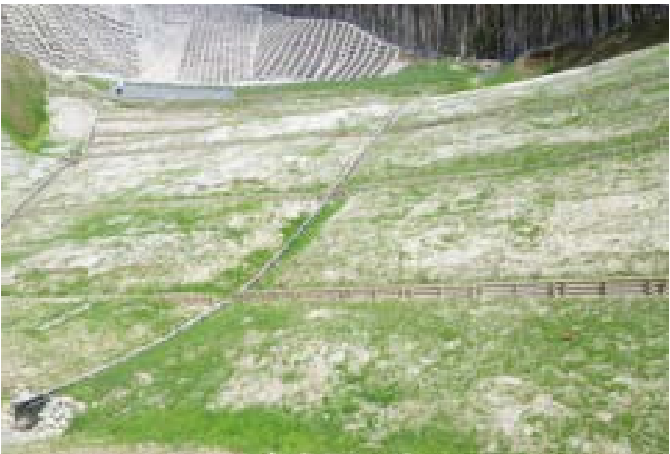
施工後5ヵ月

12月の不適期施工でしたが、翌年4月には全体的に発芽してきました。

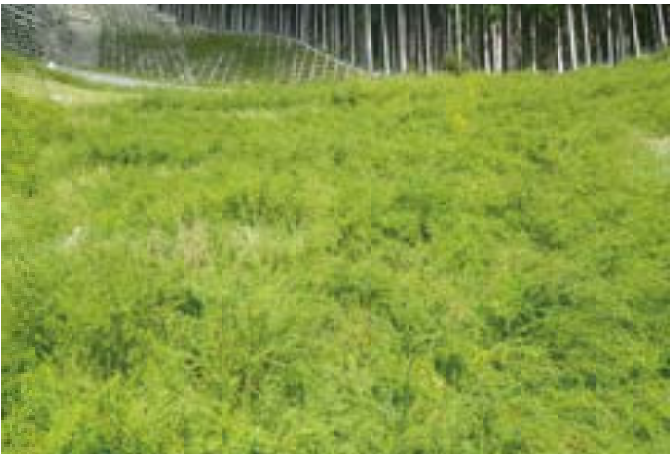
施工後1年10ヵ月

施工後10ヵ月までは外来草本が優勢でしたが、1年10ヵ月ではヨモギ・メドハギの在来種が増えていました。

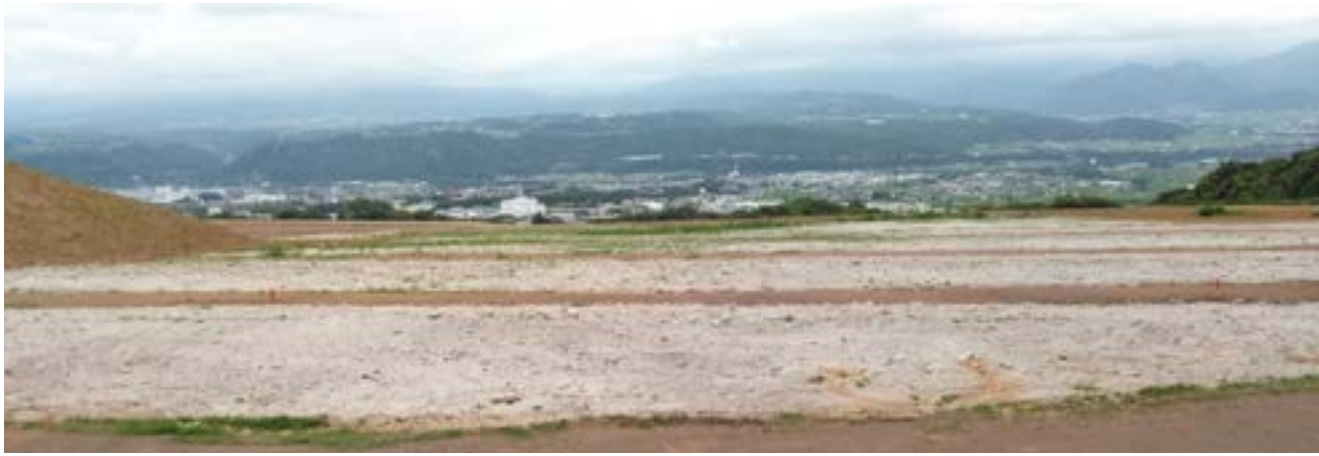
施工後1ヵ月  
(平成30年7月)

ポリソイル基盤による土壌コーティング効果で流出は見られませんでした。

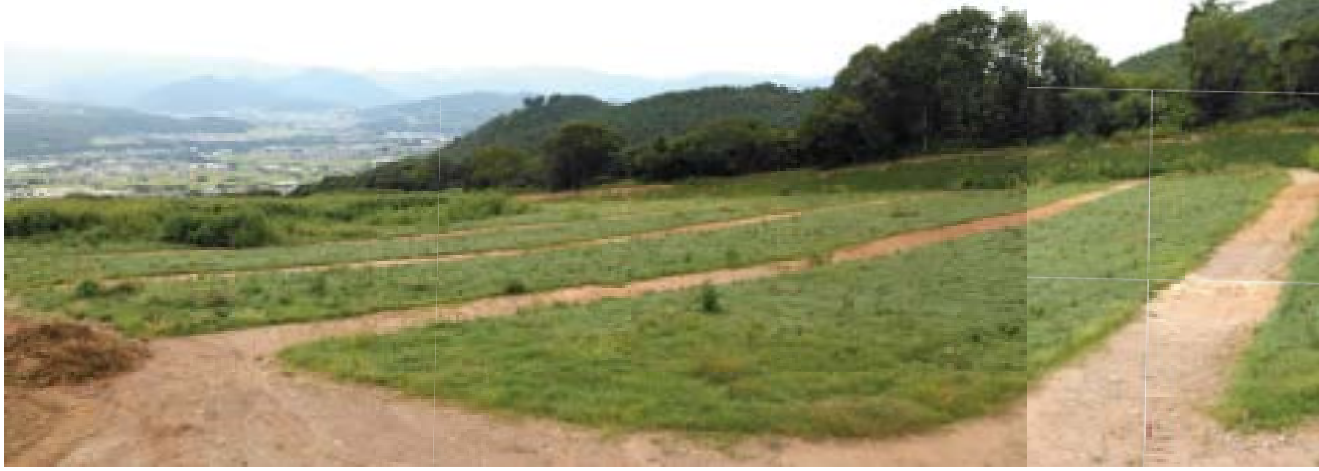
施工後4ヵ月  
(平成30年10月)

ポリソイル緑化工によって土壌の浸食防止効果が発揮されています。

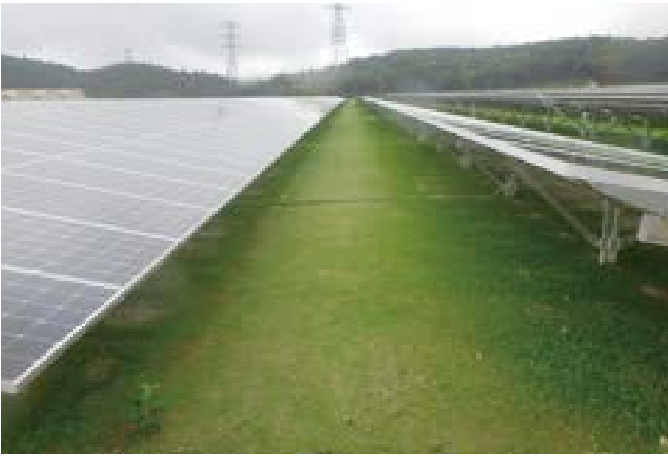
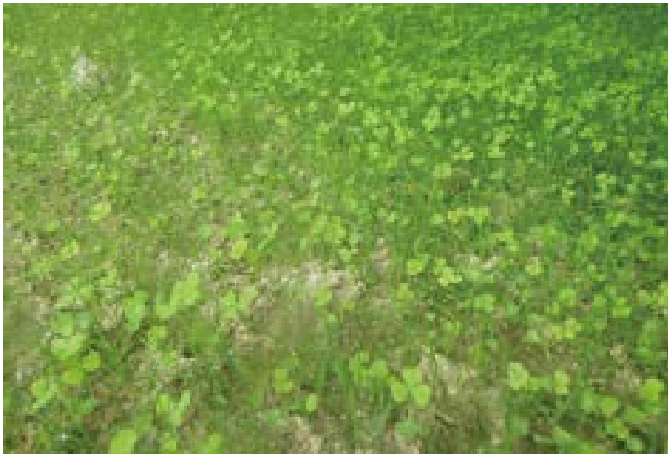
施工後2週間

適期施工により、2週間足らずで早くも発芽

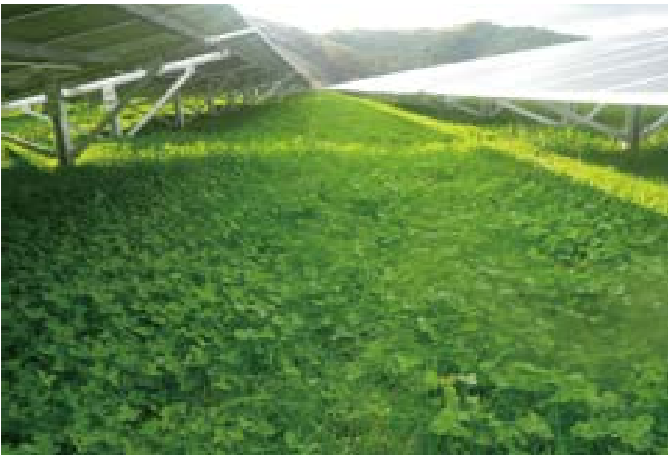
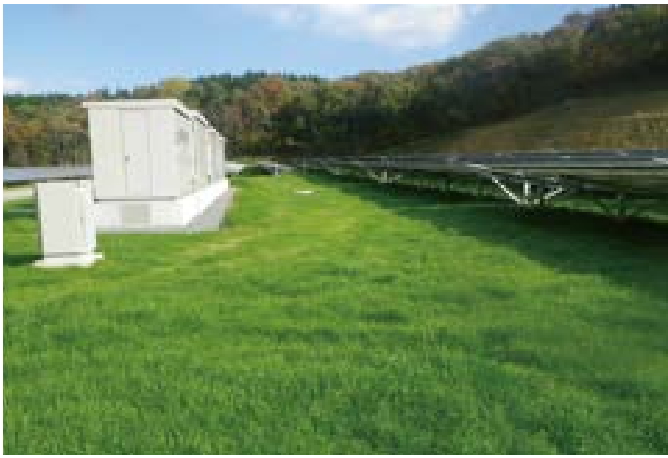
施工後5ヵ月  
(令和元年11月)

全面緑化したことで以前のような土砂被害はなくなりました。

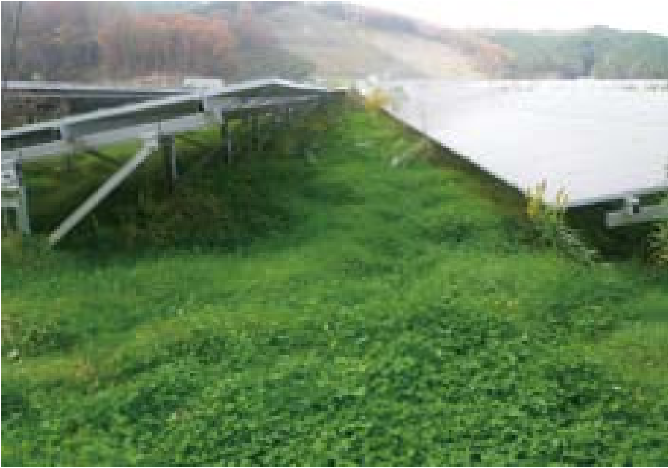
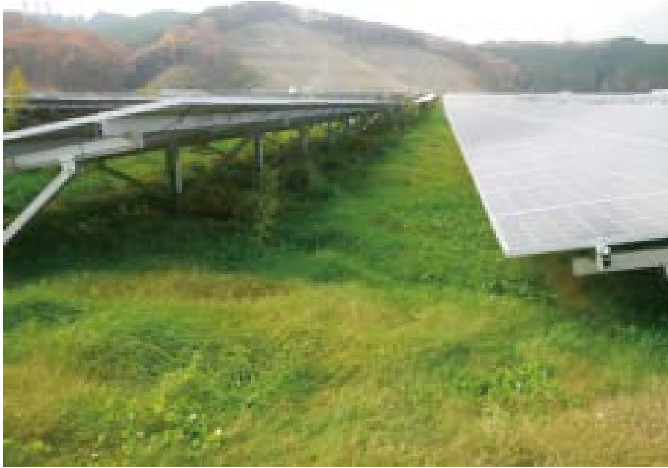
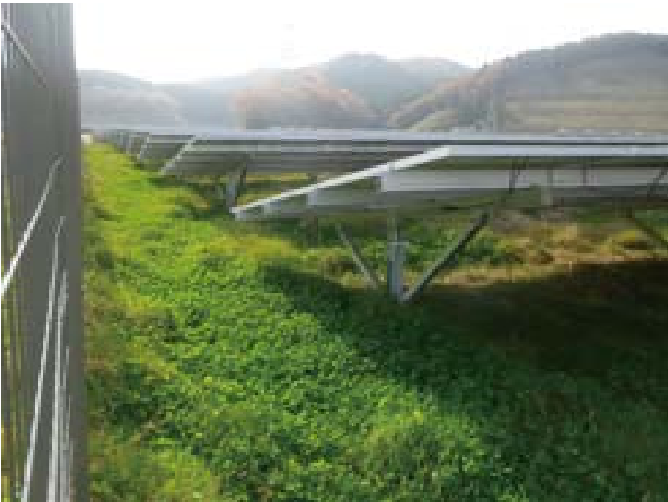
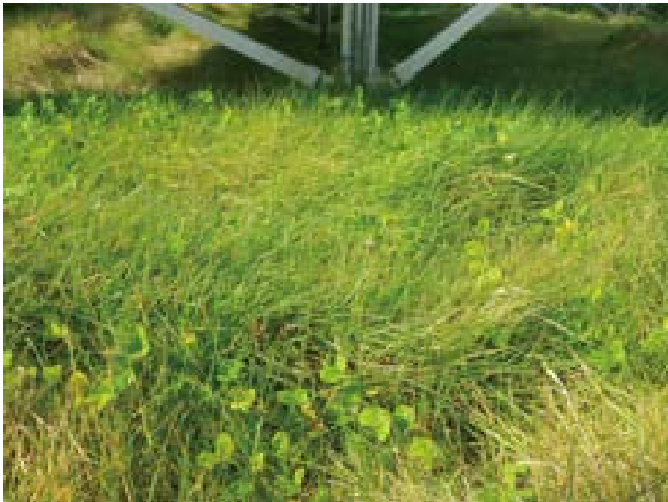
施工後1年5ヵ月  
(令和2年11月)

施工後1年5ヵ月で導入植物の生育と共に雑草の侵入も見られる様になりました。

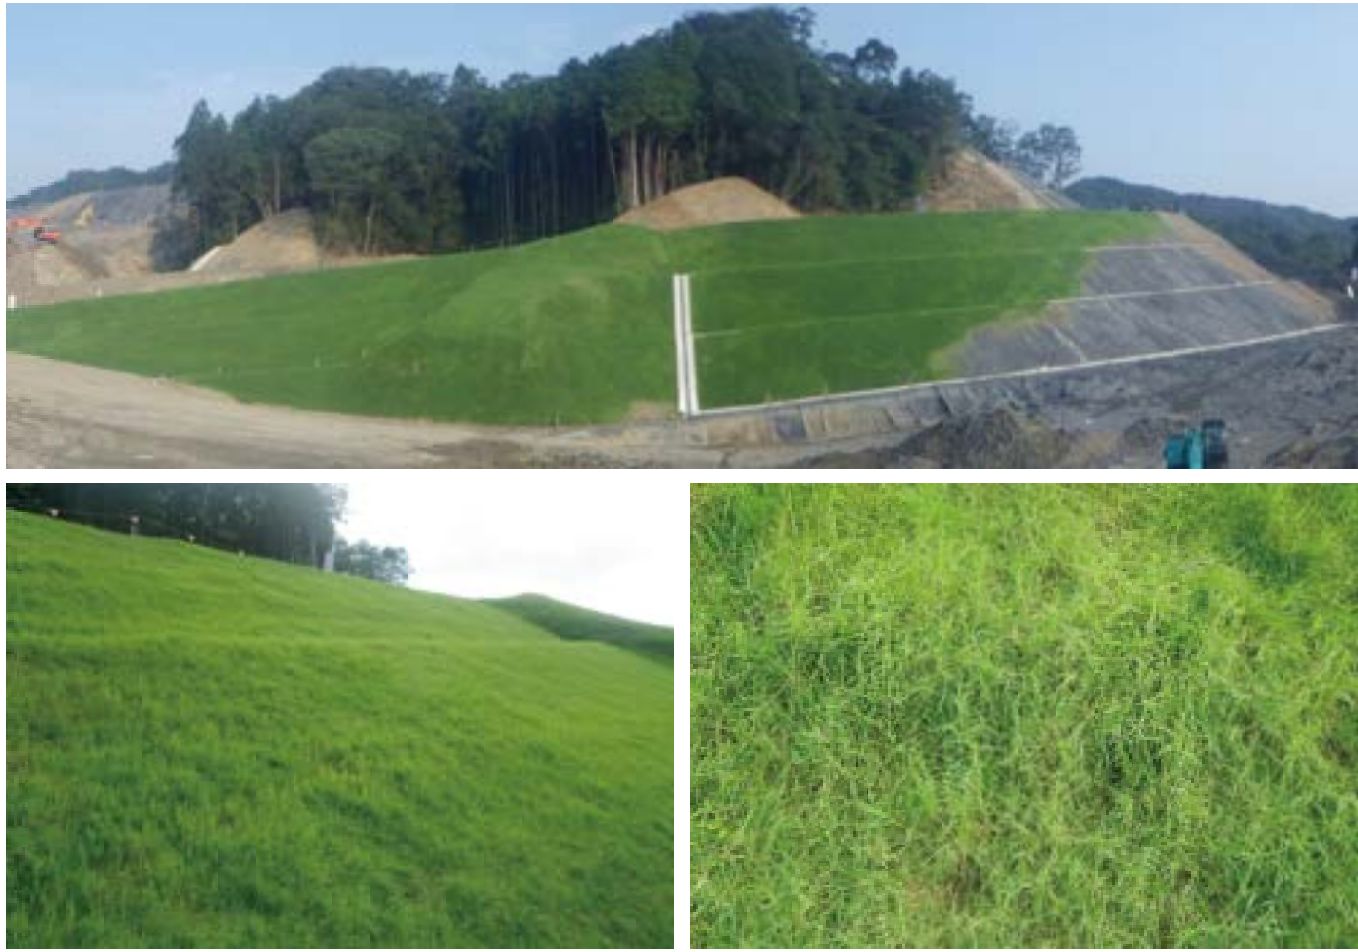
施工後2ヵ月  
(令和元年8月)

発芽・生育の早い外来草本によって、全面緑化となりました。

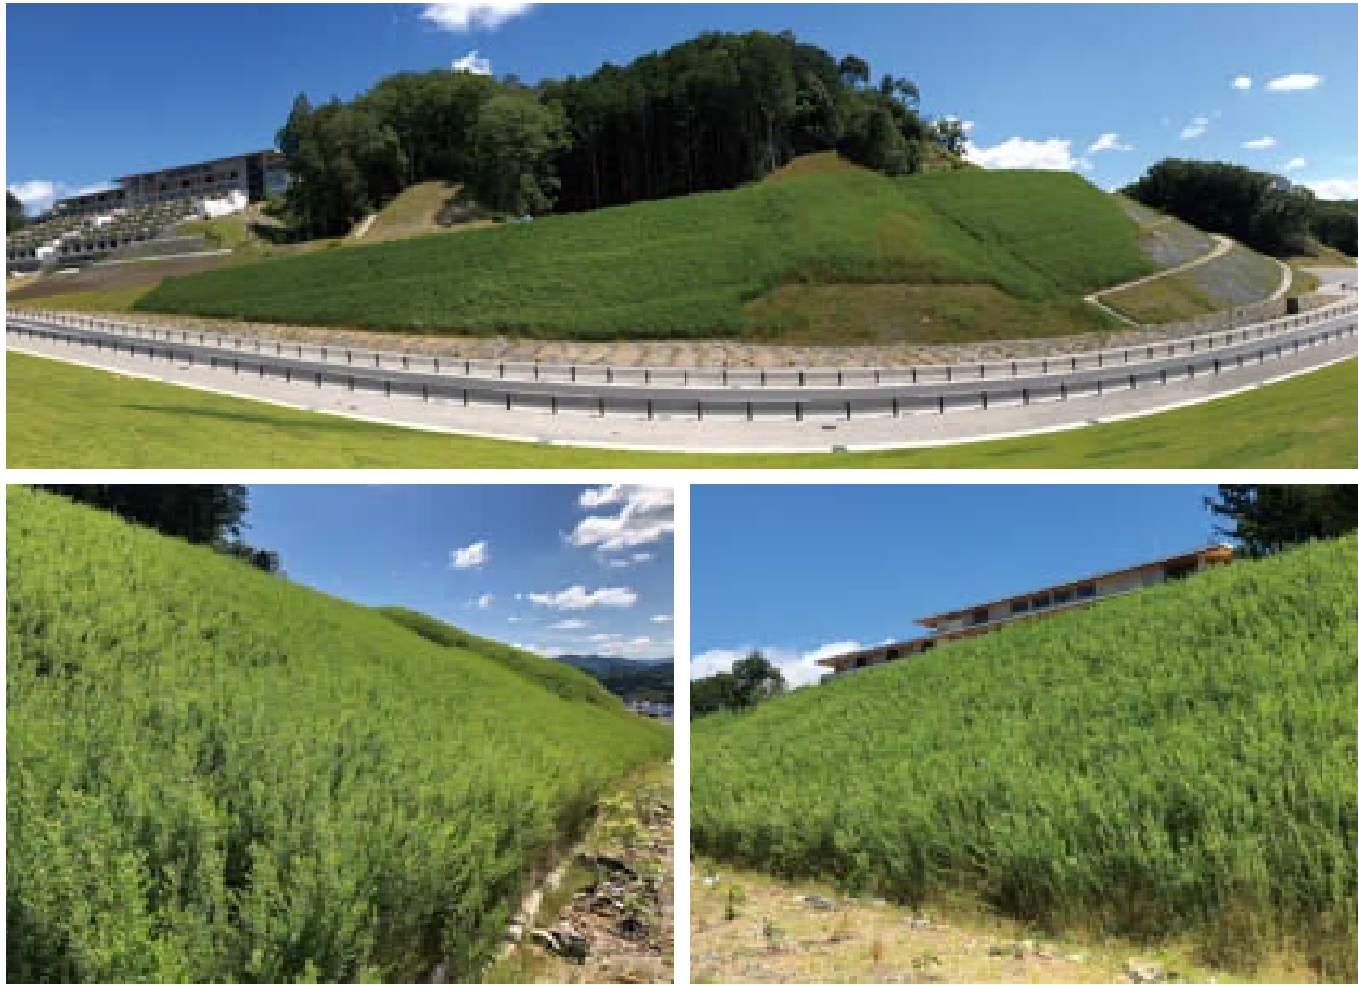
施工後2年2ヵ月  
(令和3年8月)

2年目からは、ヨモギ・メドハギの在来種が優勢となっています。
